MESSAGGIO MUNICIPALE

no. 9 – 2019

concernente la richiesta di un credito a posteriori di CHF 49'689.75 per gli interventi d'urgenza di sistemazione a seguito di un crollo di roccia a monte della zona Grotti a Loderio avvenuto in data 30 aprile 2018

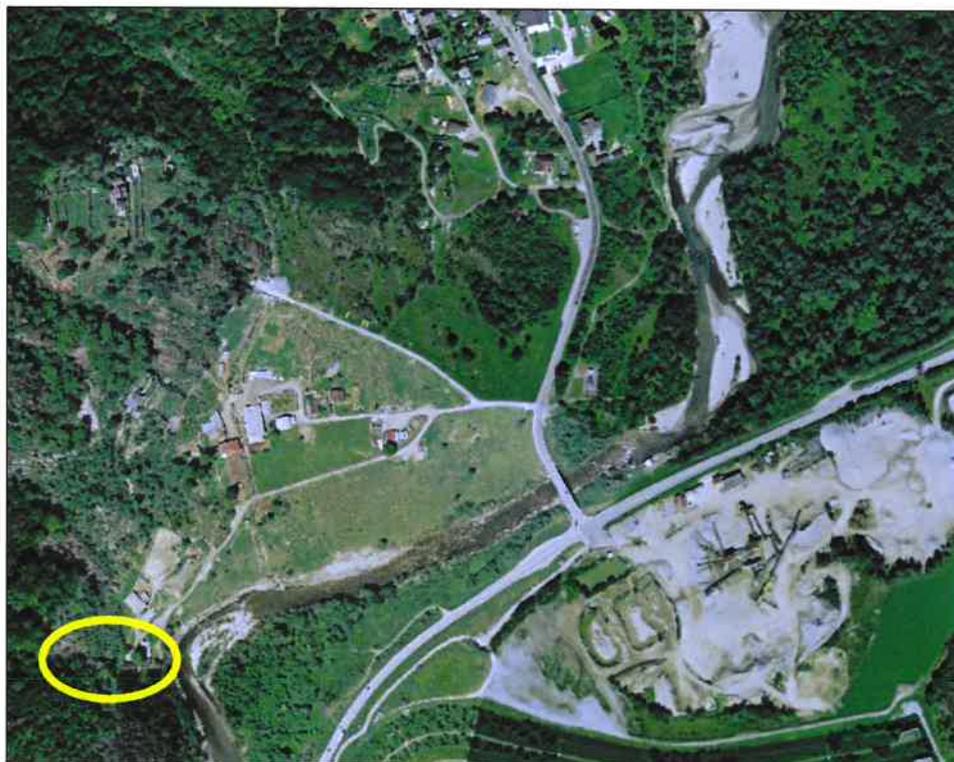
Figura 1.

a seguito delle copiose precipitazioni avvenute nel fine settimana del 28 e 29 aprile 2018, lunedì 30 aprile, attorno alle ore 13.30, a monte dei Grotti di Loderio (figura 1) si è verificato uno scoscendimento che in parte ha lambito le costruzioni sottostanti.

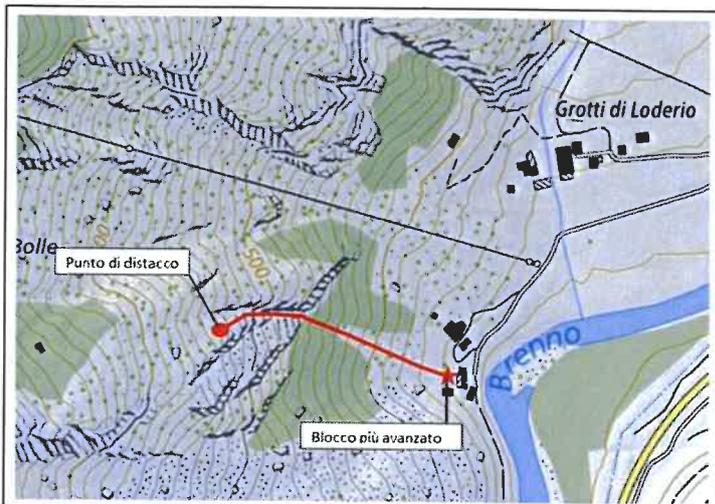
Figura 2.

Si è trattato di uno scivolamento planare in roccia di circa 25 m^3 – quota di distacco 540 m.s.l.m (figura 2), lungo un piano di scistosità.

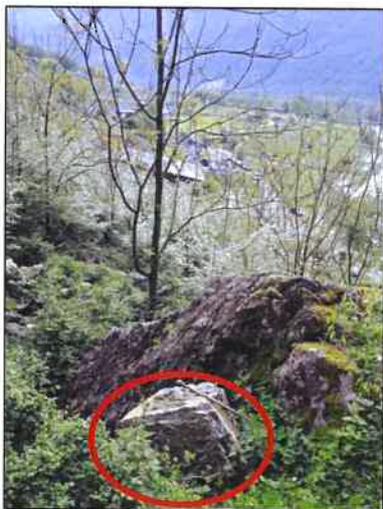
Figura 3.

Il materiale è caduto nel ripido canale sottostante, in parte rovinatosi a valle e in parte arrestandosi nelle immediate vicinanze della zona Grotti (figure 3 e 6). Nel canale sono state individuate due lastre dalle dimensioni di ca. 2.5 m^3 (figura 4) e di ca. 1.5 m^3 (figura 5) rimaste in equilibrio precario e di altro materiale sciolto (terra e blocchi).

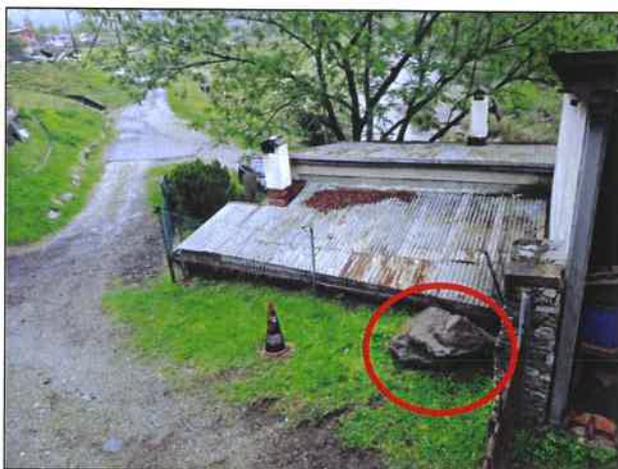
Figura 6.

Un blocco di ca. 0.30 m^3 si è arrestato a 2 m dall'edificio esistente all'interno della particella no. 4570 RFD di Biasca (figura 6).

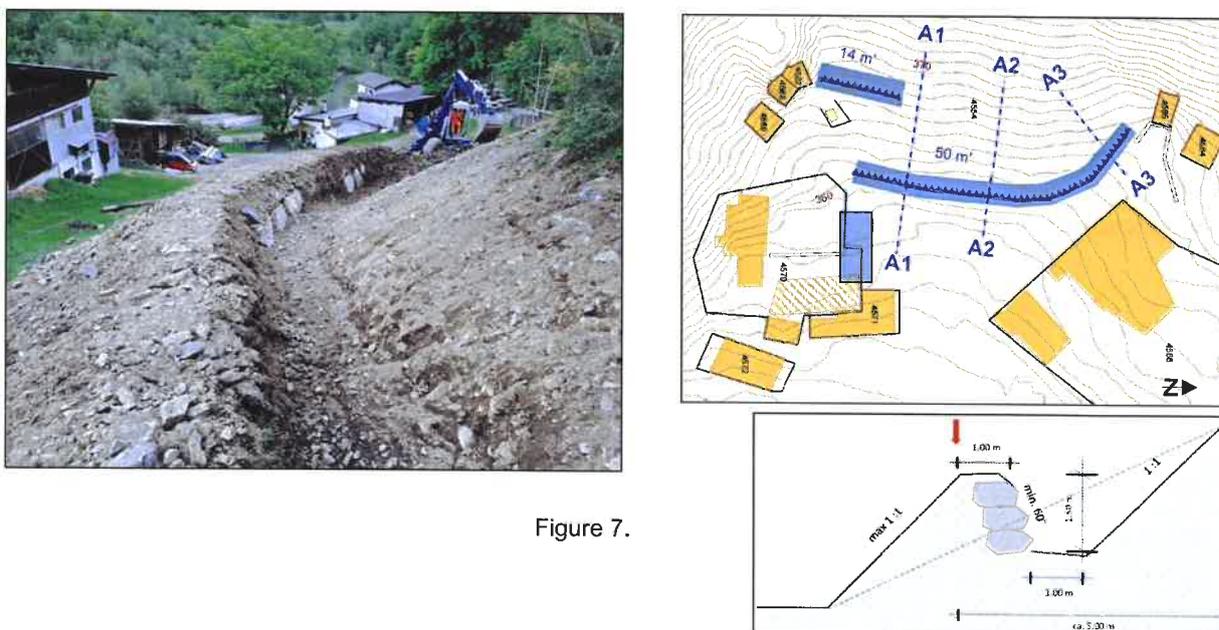
Figure 7.

Le analisi successive eseguite dagli specialisti hanno permesso di comprendere meglio quanto accaduto e di conseguenza di adottare gli interventi necessari tra i quali la realizzazione di un vallo di contenimento a protezione degli stabili (figure 7). Quest'ultimo è stato realizzato all'interno della proprietà del Patriziato di Biasca che, con grande collaborazione, ne ha immediatamente autorizzato l'esecuzione.

In parallelo è stato realizzato, a tutela degli immobili nella zona Grotti, un vallo di protezione (due tratte, con parziale sovrapposizione, di 50 e 14 m di lunghezza, per 1.5 m di altezza utile) in previsione dei lavori di disgiungimento/evacuazione del materiale.

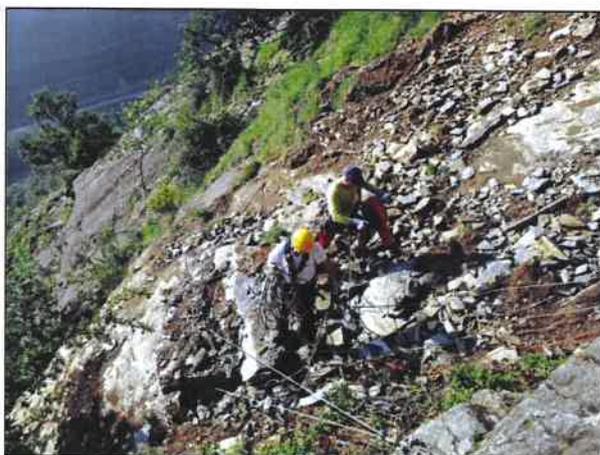
Figura 8.

L'obiettivo degli interventi urgenti è stato l'eliminazione del pericolo maggiore, ossia l'evacuazione delle due lastre (figura 4 e 5), come pure dei detriti risultanti dalla demolizione, il tutto con le dovute misure di sicurezza – imbragatura lastre (figura 8) e ancoraggio con cordine di blocchi instabili (figura 9).

Le due lastre pericolanti sono state imbragate, prima della demolizione, con reti provvisorie. Un'ulteriore rete provvisoria è stata posata nel restringimento della valletta immediatamente a valle della lastra più bassa, allo scopo di raccogliere temporaneamente il materiale di demolizione prima dell'evacuazione finale.

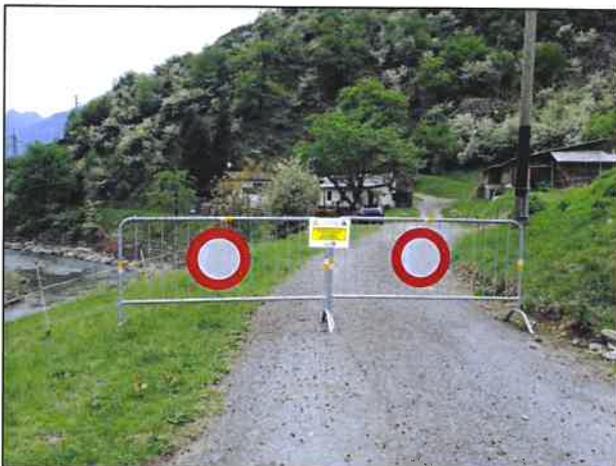
Figura 10.

Tenuto conto dell'instabilità del materiale depositato e del conseguente rischio elevato per gli edifici sottostanti, il Municipio, richiamato l'art. 107 della LOC, già lunedì 30 aprile 2018, su richiesta dell'autorità cantonale, ha ordinato l'evacuazione delle strutture sottostanti tramite l'inagibilità temporanea degli edifici; ordine che è poi stato esteso in un secondo tempo, dopo ulteriori sopralluoghi, anche ai "grotti" soprastanti (figura 10).
